ネパール・テライ低地におけるヒ素汚染集落の水問題

著者	松尾 宏
雑誌名	地域活性化研究所報
巻	18
ページ	37-42
発行年	2021-03
URL	http://doi.org/10.34428/00012435

松尾 宏

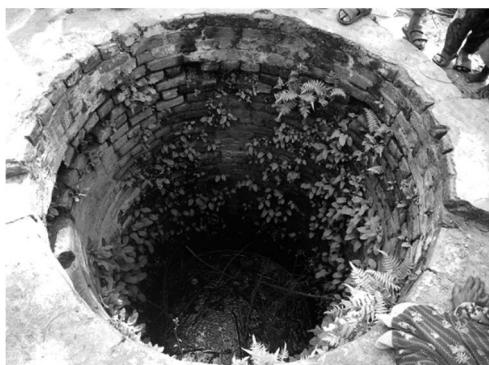
写真 1 伝統的堀井戸

調査地域の各村々で住民が日常利用している水は、表1に示すように住民の生活用水はほとんどが井戸（地下水）に依存している。井戸には、現地でイナー（I N A R）と呼ばれる地上に開口部をもつ伝統的な掘り井戸（写真1、5、6、7）と地中に鉄管を打ち込んでポンプで汲み上げる管井戸があり、（写真2、4）。その他給

種類と利用形態		利用・設備・所有等の分類
井戸	種 類	I N A R（手桶や手押しポンプで汲み上げる（写真 1） 管井戸（手押しポンプ井戸）（写真 2、4）
	井戸設置形態・負担	個人資金、政府、赤十字支援、JICA（ENPH0/九大）支援
	井戸水使用状況	個人使用、共同使用、その他（自由に利用）
水道	種 類	外国支援による給水塔が設置され、地下水を電動ポンプで汲み上げ、時間制限、有料で給水する（写真 3）。
		山麓の伏流水から引水して利用（共同で配水）

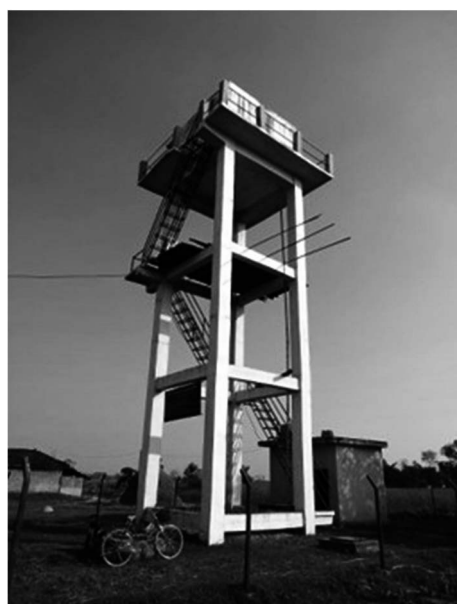
写真 3 水道用給水塔

水塔から導水される水道がある（写真 3）。

こうしたヒ素被害が未だに起こっていることから、マフワの集落では政府資金（海外援助）により給水塔建設が行われている。2014 年の調査期間において、建設作業中の給水塔をみることができた。マフワの村長への聞き取りによると、建設費用は 800 万ルピー（日本円で約 800 万円）という高額のものである。なお、2014 年 8 月調査の段階で給水塔は完成していたが、そこには電気設備はなく、家々への配管も行われておらず、ヒ素汚染のない水は供給できていなかった。

ヒ素汚染対策として、給水塔（タンク）・水道が政府（外国支援）によって建設されているが、電力事情の問題で現地では停電も多く、いつでもポンプが動かせる状態ではない。さらに維持費や水道料金の有無によっては水道の水を買えない家も出てくる。したがって、現状ではこれまでの自前の井戸や公共井戸の依存は続くものと思われる。村民の要望の中では、給水塔・水道の設置希望が多いことがわかったが、給水塔の建設は、現状の問題を早急に解決する手段とはいえない。それは、建設コストが高く、設置後の管理、給水時間、水道料金負担などの未解決な課題があるからである。

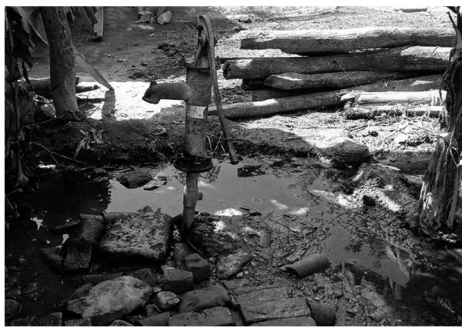
写真 4 非衛生的な井戸
